석면비산 측정 결과 보고서

옥종중학교 천장 석면해체공사

2017 년 7 월 26 일

(주)한국석면분석연구

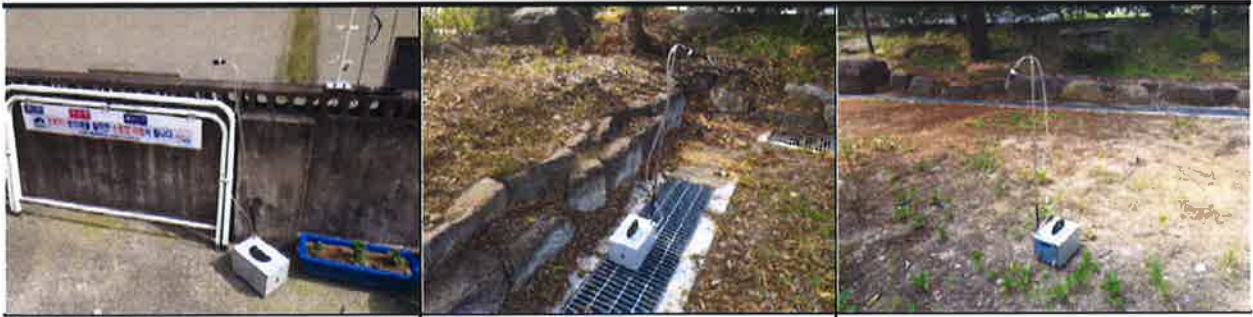
부지경계선1

부지경계선2

부지경계선3

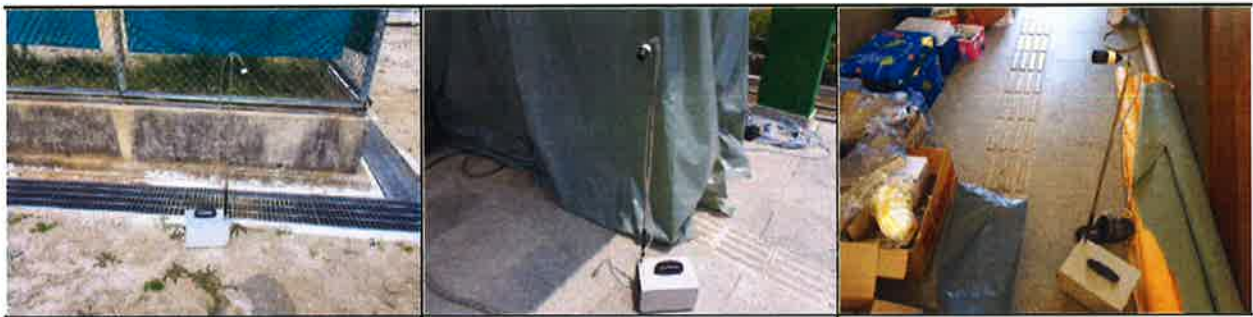
부지경계선4

위생설비입구

음압기1

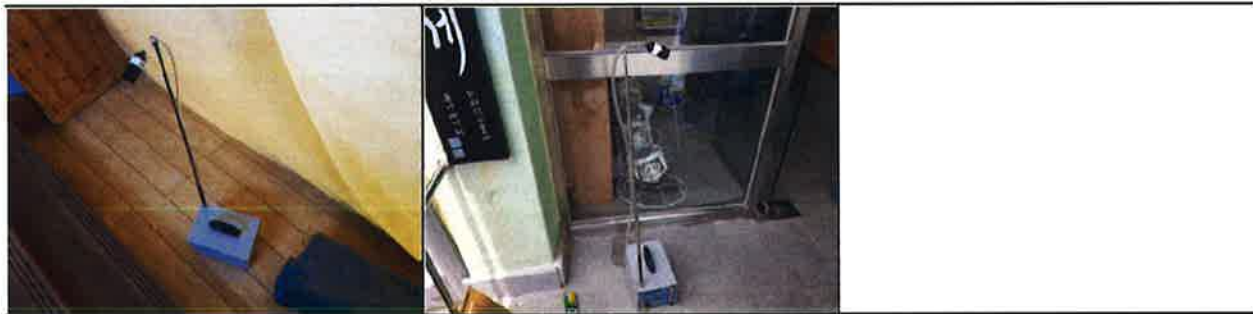
음압기2

폐기물반출구

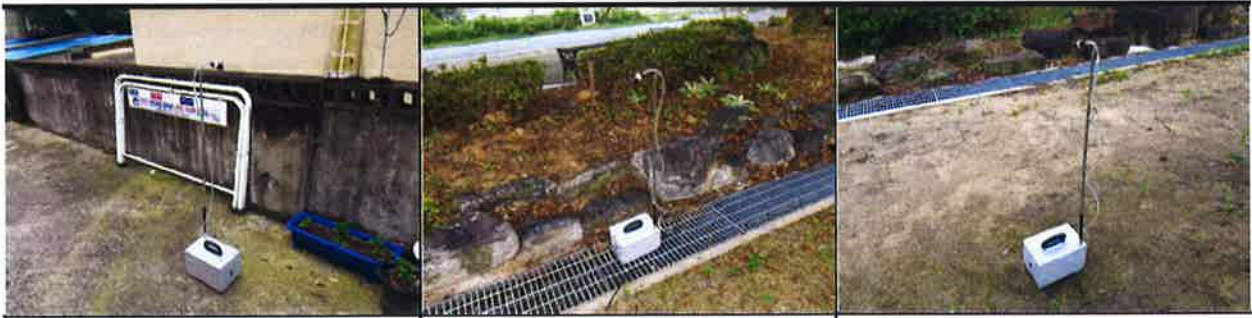
부지경계선1

부지경계선2

부지경계선3

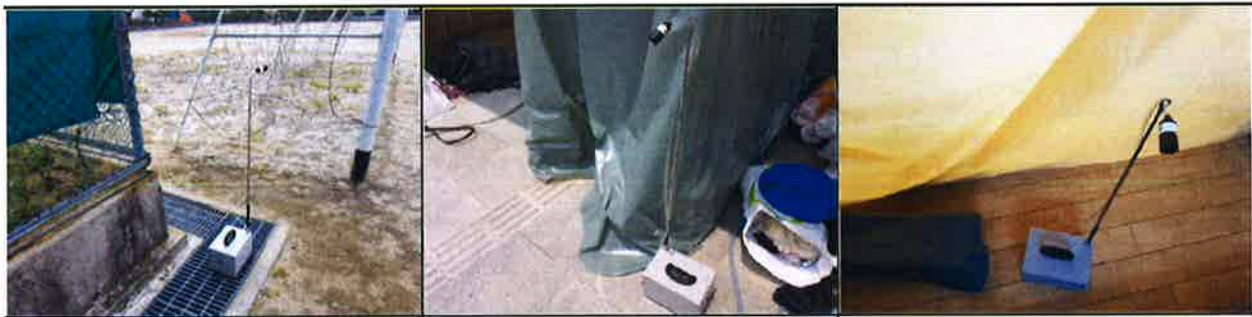
부지경계선4

위생설비입구

음압기1

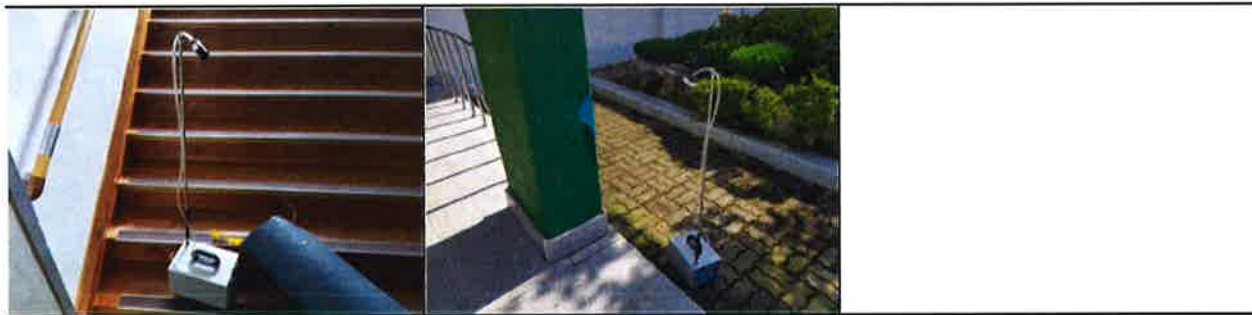
음압기2

폐기물반출구
