석면 비산 측정 결과 보고서

동교동 생활도로 개설공사 석면폐기물 처리구역

2017. 02

(주)코리아환경보건연구소

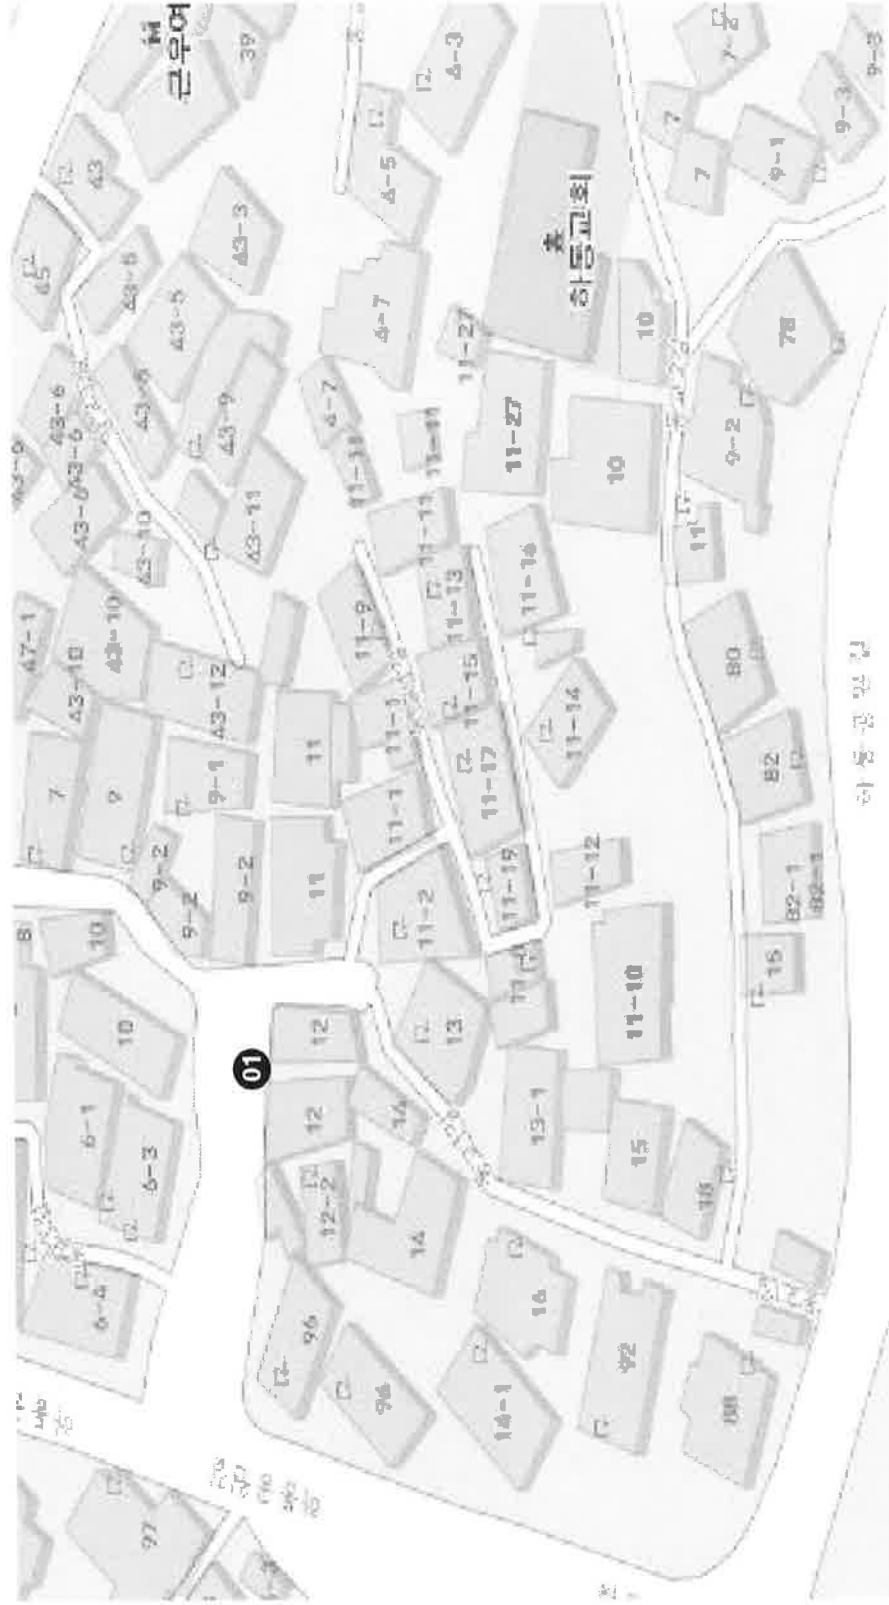
NO.2

별첨 2. 축정 위치도

축정위지도 범례	
축정일	2017년 02월 15일
축정위치	●
