석면 비산 측정 결과 보고서

동교동 생활도로 개설공사중 발생하는 석면해체공사

2017. 05

(주)코리아환경보건연구소

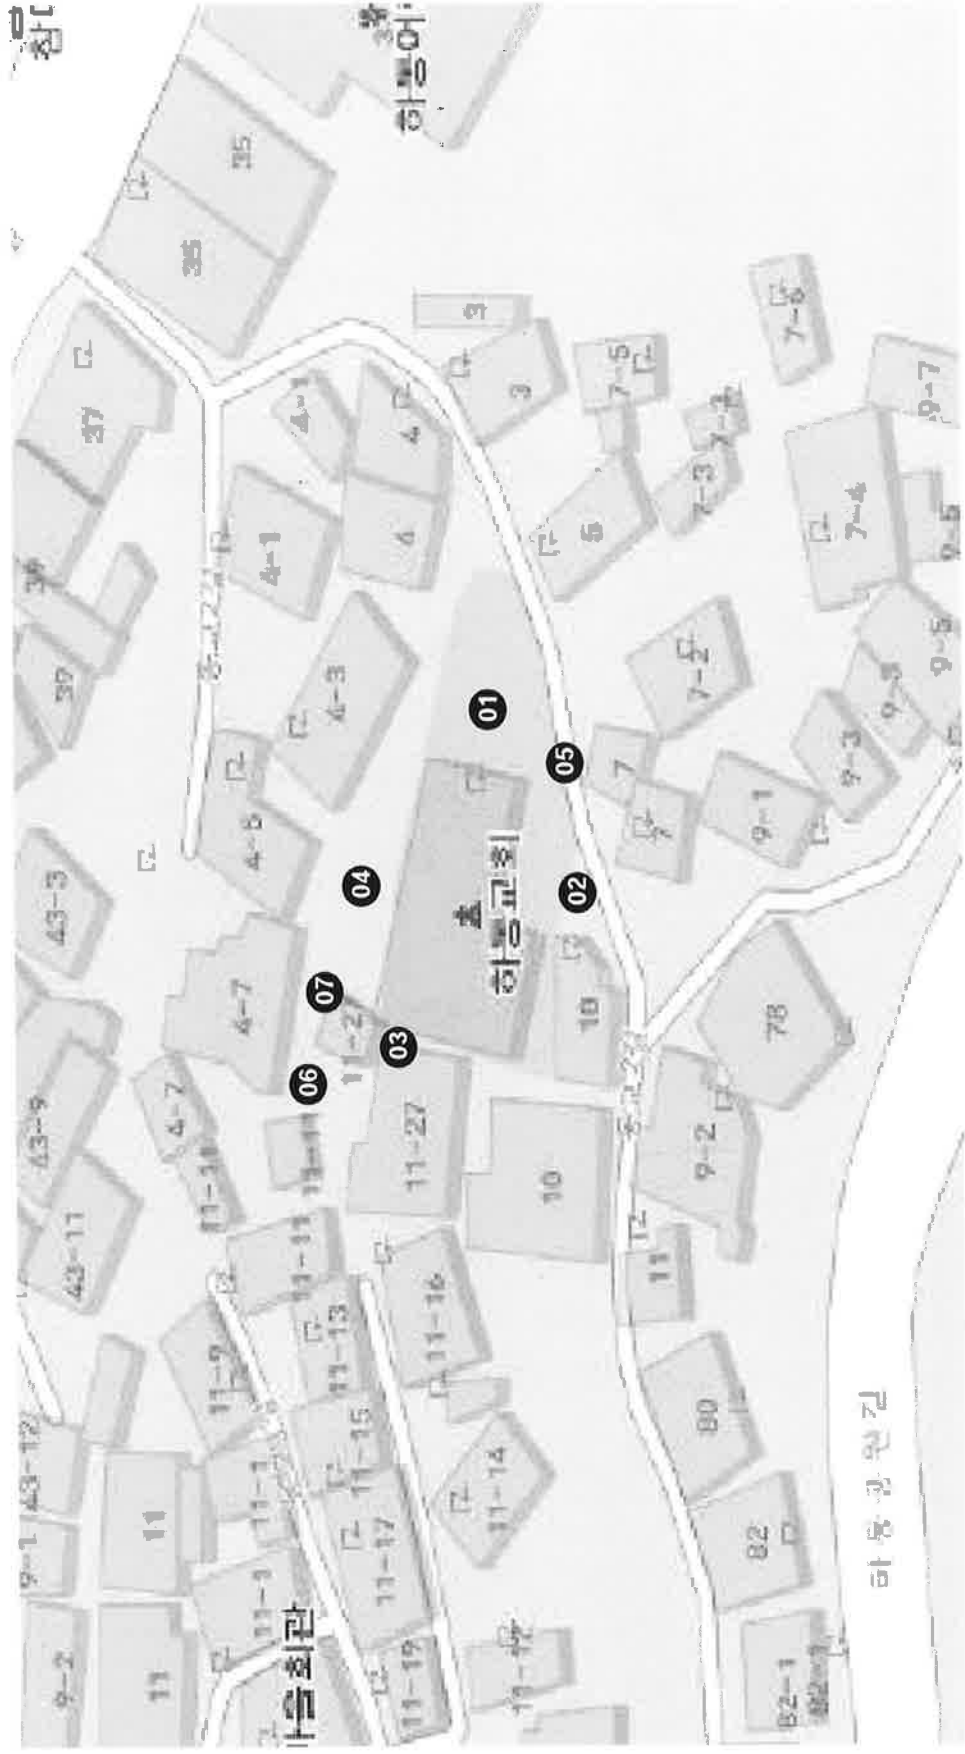
첨부 2. 측정 위치도

측정위치도 범례		
측정일	2017년 05월 20일	측정위치
		●

샘플 번호	평균 번호	측정장소	측정위치	유량(ℓ/min)	측정시간(min)	체적량(L)	섬유수(Fibers)	시아수(Fields)	측정농도(개/cm²)	초과여부
#1	21	하동군 하동읍 동교2길 8	부지경계선1	12.3	200	2460.0	8	100	0.002	노출기준미만
#2	22	하동군 하동읍 동교2길 8	부지경계선2	12.4	200	2480.0	7.5	100	0.001	노출기준미만
#3	23	하동군 하동읍 동교2길 8	부지경계선3	12.4	200	2480.0	8	100	0.002	노출기준미만
#4	24	하동군 하동읍 동교2길 8	부지경계선4	12.2	200	2440.0	9.5	100	0.002	노출기준미만
#5	25	하동군 하동읍 동교2길 8	작업장주변 실외	12.4	100	1240.0	8	100	0.003	노출기준미만
#6	26	하동군 하동읍 동교2길 8	위생설비 인근	12.3	35	430.5	7	300	0.003	노출기준미만
#7	27	하동군 하동읍 동교2길 8	폐기물반출구	12.4	35	434.0	7.5	300	0.003	노출기준미만
		공시료(blank)					0	100
