★측정결과 [2017년 04월 24일]

석면비산 농도측정 관련 사진

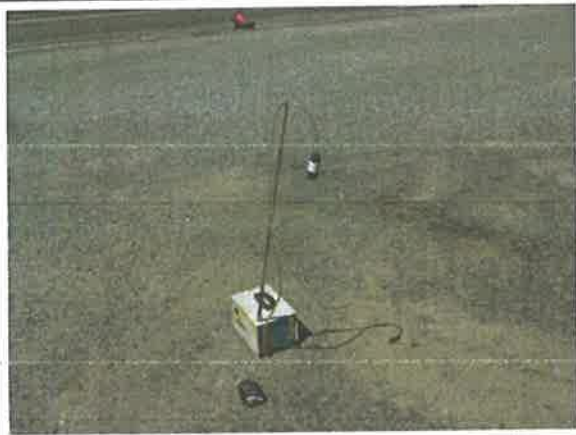
#1 부지경계

시료 번호	측정 지점	측정결과			초과 여부
		유량 (ℓ/min)	총 유량 (ℓ)	측정농도(f/cc) (기준:0.01f/cc)	
1	덕은리869-7,869-15 부지경계	11.8	2478	0.001	미만
2	덕은리869-7,869-15 부지경계	11.6	2436	0.001	미만
3	덕은리869-7,869-15 부지경계	12	2520	0.001	미만
4	덕은리869-7,869-15 부지경계	12	2520	0.001	미만
5	덕은리869-7,869-15 폐기물 반출구	12.1	423.5	0.003	미만
6	덕은리869-7,869-15 폐기물 보관지점	12	420	0.002	미만
